# 扫描电镜拍摄荧光屏霉斑的 清除方法及其日常保养

CLEANING METHOD FOR THE MOULD ON SEM RECORD  
MONITOR SCREEN AND ITS MAINTENANCE

**摘要** 本文对飞利浦公司产的 SEM-505 型扫描电镜的拍摄荧光屏表面结构进行解剖分析, 并对其表面玻璃内发生霉斑的原因进行分析, 同时详细叙述了霉斑的排除方法以及荧光屏日常保养方法。

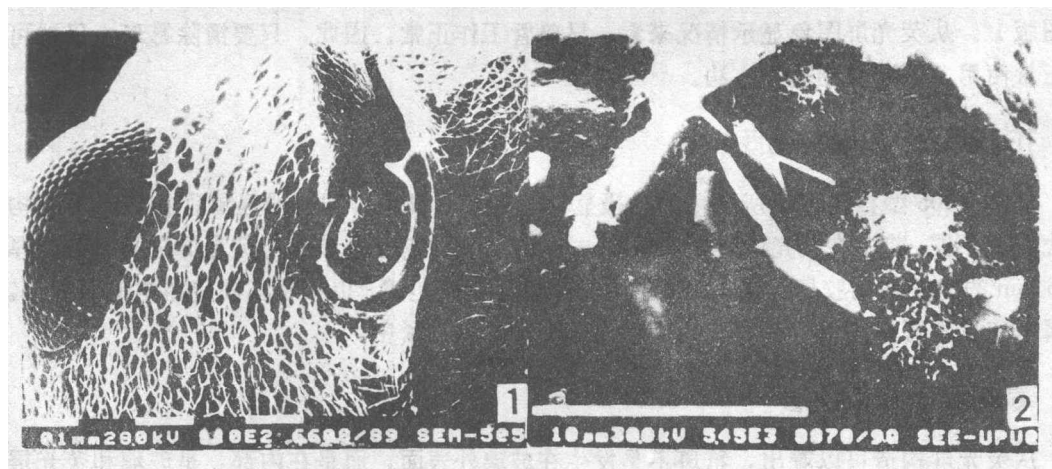
我室于 81 年底从飞利浦公司进口的一台 SEM-505 型扫描电镜, 89 年发现拍摄荧光屏边上出现一些小霉点, 以后霉点由外向内不断扩散形成了较大霉斑。它不仅严重影响了照片的美观, 而且还遮盖了诸如片号、放大倍率等重要信息, 致使照片结果根本无法使用。见图版 1。从荧光屏图象显示情况来看, 显象管工作正常。因此, 只要清除霉斑, 仍然可以正常使用。下面介绍具体方法。

4. 2 荧光屏出现霉斑的原因可能有两方面:一是实验室除湿不够,尤其夏季梅雨天气时,易产生霉变。二是使用了有机溶剂擦拭荧光屏表面尘埃或霉斑,多余的溶剂溶解了金属边框内的树脂,造成密封不严、使细菌得以侵入框内,引起胶层霉变。因此,实验室日常维护时应特别注意保持实验室干燥、卫生。荧光屏表面的尘埃和霉斑不能用有机溶剂擦拭,确实要用有机溶剂时,也必须非常少量。

图版 1 清除霉斑前拍摄的一张蚂蚁头部照片。在照片的底边和右上角可见霉斑遮盖了放大倍率、片号和部分图像。

2 清除霉斑后拍摄的一张水泥结晶照片。照片清晰、干净如初,电镀性能没有受到任何影响。

从荧光屏构造可以看出, 霉斑不是发生在玻璃外表面, 而是在内部, 是玻璃和荧光屏之间的光学透明胶层发生了霉变。要清除霉斑, 只有先卸下玻璃。具体步骤如下:

2. 1 将显象管从电镜上卸下。
2. 2 在一个搪瓷盘中加入适量的丙酮。将显象管荧光屏倒扣在盘中。数小时后, 固定金属框架的树脂会松动或部分脱开。
2. 3 用一把小起子或尖锥在树脂上挖一个小洞, 用钢丝锯沿金属框边缘锯开树脂, 取下框架, 暴露出胶层。
2. 4 继续用丙酮浸泡, 使胶层软化、溶解。用小刀和竹签逐渐挖去胶层、使玻璃与荧光屏分开。将荧光屏表面残留的胶层全部清除掉, 洗净荧光屏表面。

荧光屏表面上的这层玻璃可能是起防护作用的。它的有无对拍照结果并无多大影响。由于重新粘上这层玻璃的技术条件要求较高,我们舍弃了这层玻璃,用一个 5 mm 厚的中间挖空的黑色橡胶皮框替代。橡胶皮框有两个作用:一是缓冲作用。它将荧光屏表面与电镀面板隔开,避免其与金属面板直接接触,有利于安装。二是它可起遮光作用,避免杂散光直接射到荧光屏上。橡胶皮框的外部尺寸以金属框内径尺寸为准,以便将其装入金属框内;中间截掉的长方形尺寸以电镀图象能全部显示为准。金属框架可用氯仿溶解的有机玻璃重新固定在显象管上。固定好框架后,显象管即可重新安装到电镜上。

4. 1 采用本方法,只需 2 天时间即可完成整个清洗、安装过程。从使用结果看,荧光屏洁净如新,照片整洁美观,电镀性能没有受到任何影响,清洗是成功的。见图版 2。
